**A RELAÇÃO DA ARQUITETURA COM OS  
LABORATÓRIOS DE BIOSSEGURANÇA DE NÍVEL 3  
(NB3)**

Dissertação apresentada ao Programa de Pós Graduação em Ciências da Coordenadoria de Controle de Doenças da Secretaria de Estado da Saúde de São Paulo, para obtenção do título de Mestre em Ciências.

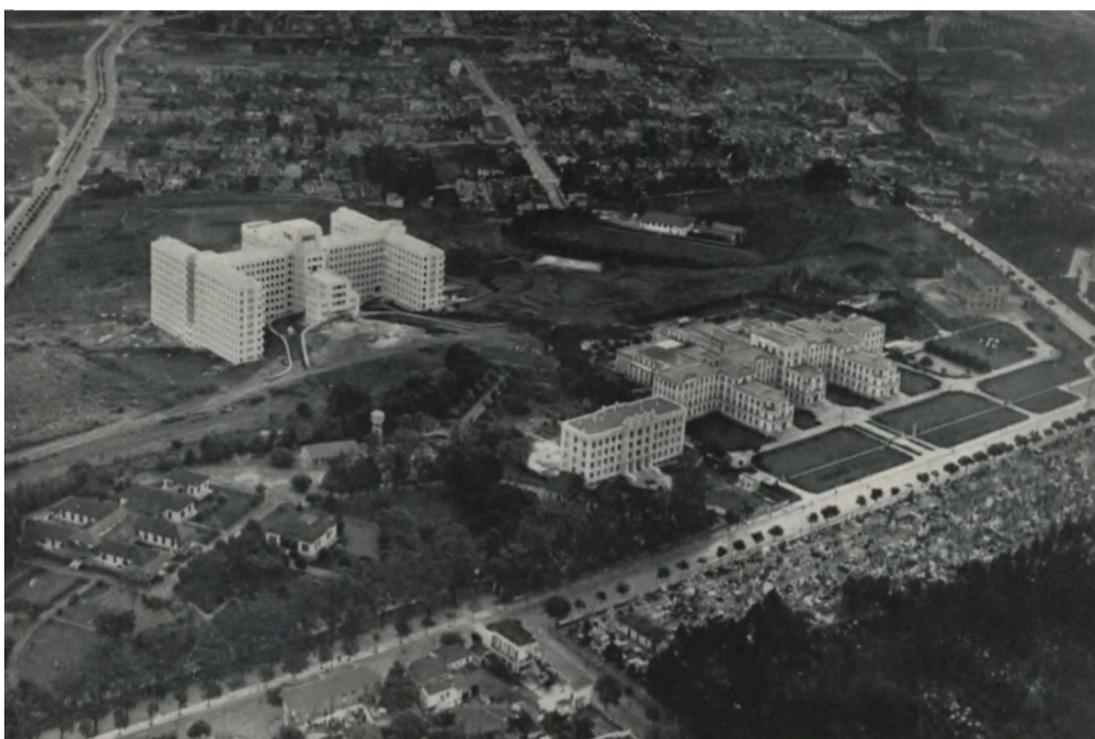
Figura 7 – Vista aérea do Hospital das Clínicas, Faculdade de Medicina, Instituto Adolfo Lutz, Hospital do Isolamento e Lazareto dos Variolosos (atual Hospital Emilio Ribas) na primeira metade do século XX – transição do modelo pavilhonar para o modelo monobloco. Fonte imagem: Felipe A. Herculano, parte do Acervo do Museu Imperial.

No projeto do Hospital das Clínicas já predominou o conceito do modelo monobloco, porém subdividido em 2 principais blocos: um para o Hospital e outro para os Laboratórios. O formato em H, as varandas e o aproveitamento do declive do terreno contribuíram para a melhor iluminação e ventilação da edificação.

A figura 7 demonstra bem a fase pavilhonar (nos pavilhões do atual Hospital Emilio Ribas) e a transição para o modelo monobloco (começando pela Faculdade de Medicina, posteriormente Instituto Adolfo Lutz e já com modelo monobloco consolidado, no Hospital das Clinicas), evidenciando o contorno de isolamento desse complexo em relação às zonas urbanas, em frente ao cemitério.

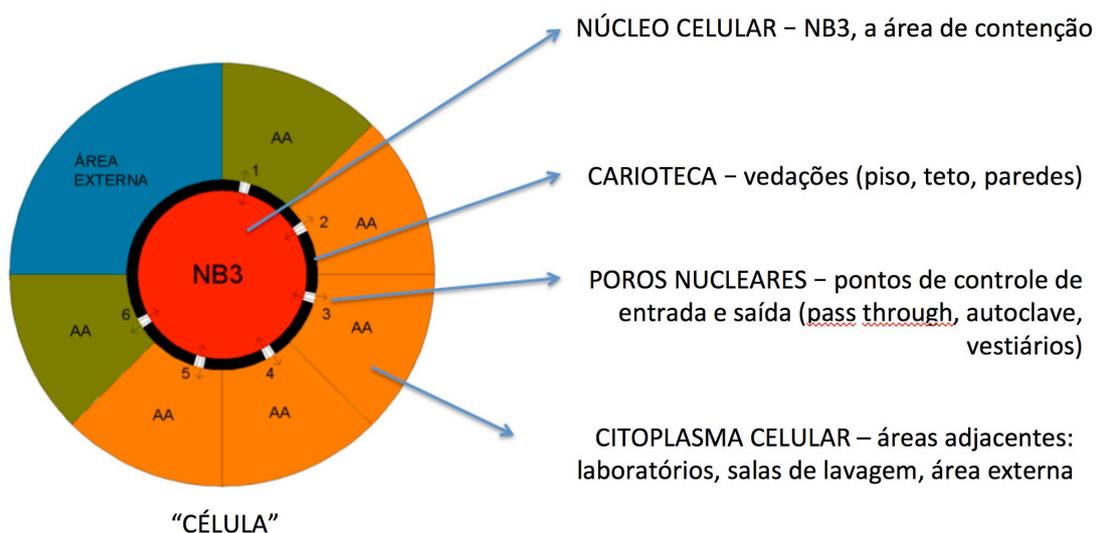
A partir desta abordagem de analogia da biocontenção com o núcleo celular é possível visualizar e organizar o gerenciamento de risco dos componentes arquitetônicos durante o planejamento físico do laboratório NB3, dividindo este gerenciamento em três partes: o núcleo, a carioteca e os poros nucleares.

Figura 10 – Representação esquemática de analogia da célula com o laboratório de biocontenção

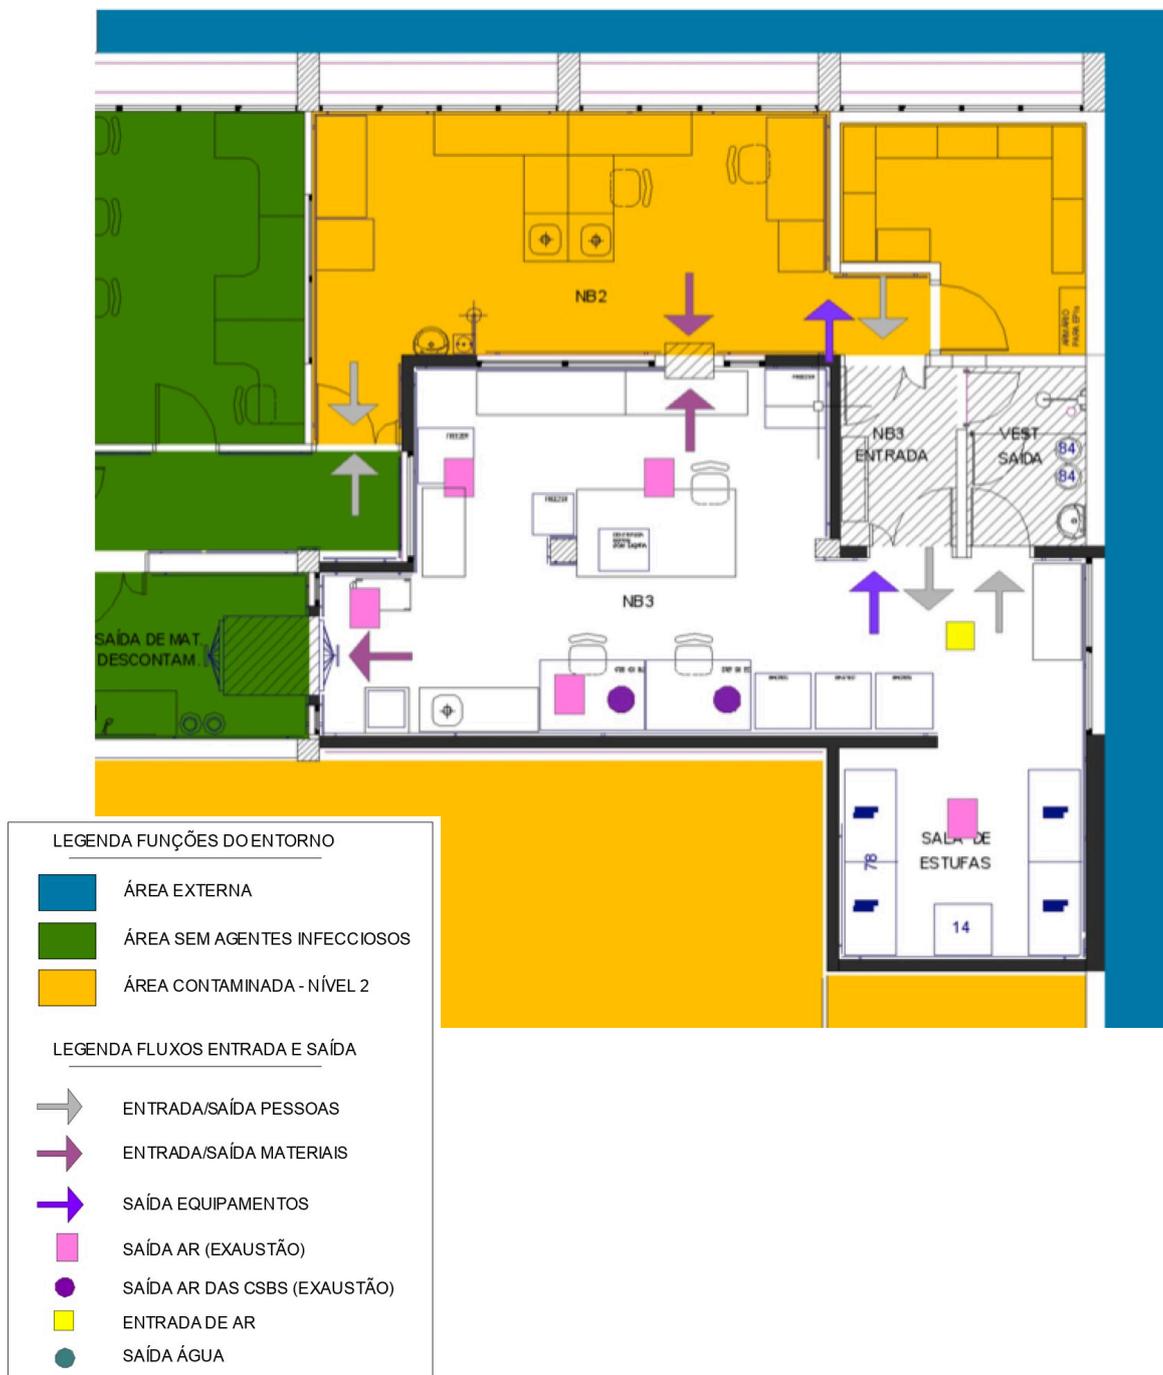
Figura 11 – Planta do laboratório A

O núcleo do laboratório A é composto por uma sala de 55 m<sup>2</sup> para manipulação de agentes infecciosos, onde foram instaladas duas CSBs A2, que ficam encostadas na parede oposta ao da entrada ao laboratório. De frente para as CSBs há uma área com duas bancadas, freezer e geladeira – sendo uma das bancadas localizada de forma central na sala (a 1,20m de distância da CSB). Nesta bancada é apoiada uma centrífuga refrigerada que utiliza frascos lacrados, como preconiza a BMBL (CDC, 2009). De um lado das CSBs foram instalados os equipamentos específicos para identificação do agente, além das estufas em uma área um pouco mais reservada do laboratório. Do outro lado das CSBs, uma bancada de apoio e o equipamento de saída do material a ser descontaminado (autoclave).

O piso possui acabamento em manta vinílica e rodapé no mesmo material. A parede possui pintura látex, com instalação de protetores de parede tipo roda-meio (bate macas) na altura de 0,90m. O forro é composto por placas de poliestileno revestidas de chapa metálica com pintura eletrostática branca, onde os componentes arquitetônicos de teto estão embutidos (grelhas de exaustão, difusores de insuflamento e luminárias). As juntas das placas são vedadas com silicone.

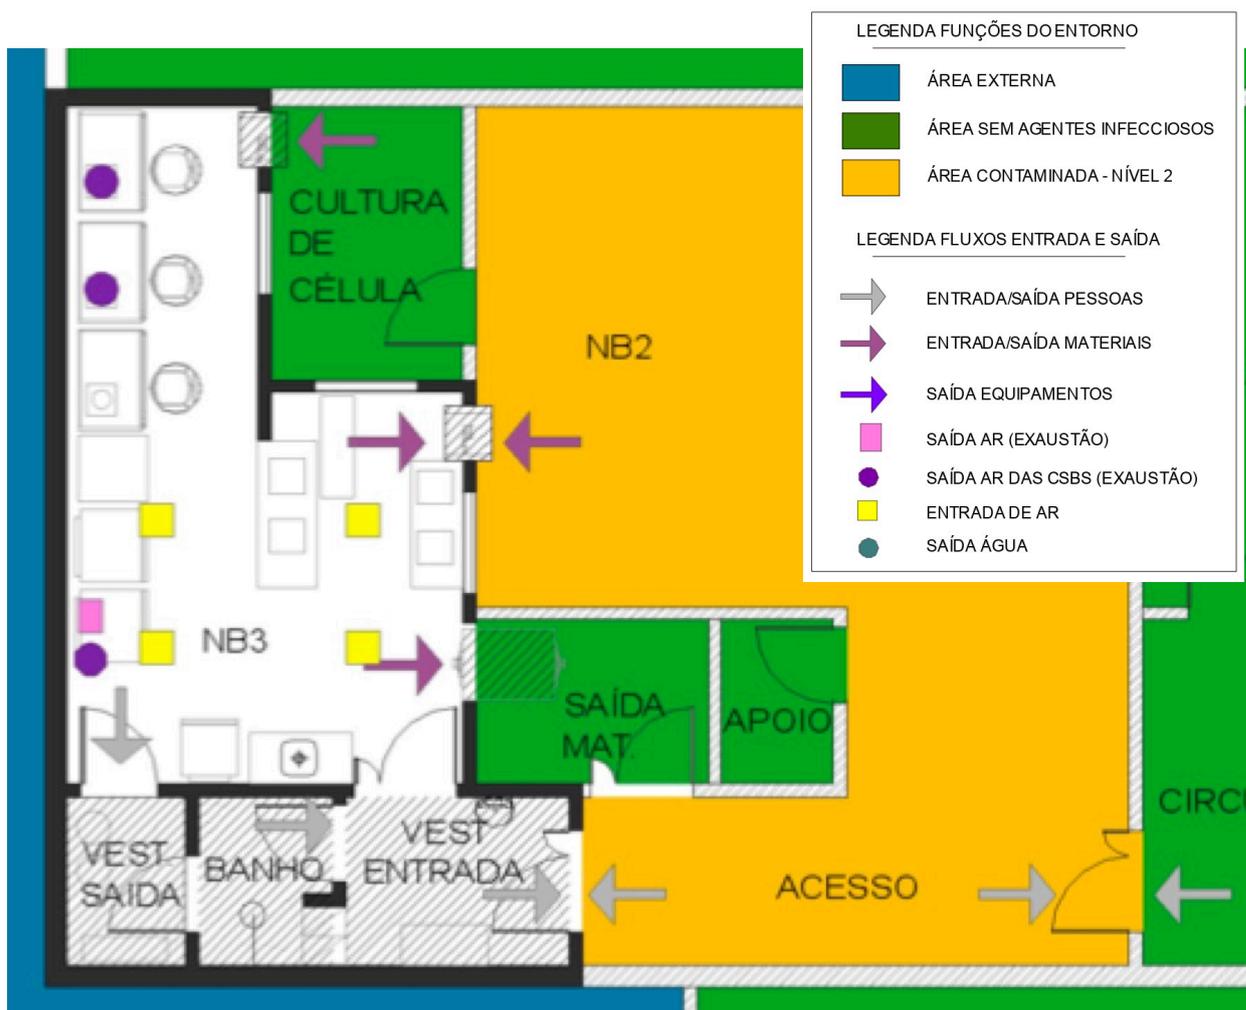
Figura 13 – Planta do Laboratório C

O núcleo do laboratório C é composto por uma sala, com 30m<sup>2</sup> para manipulação de agentes infecciosos. Há 3 CSBs CII B2 dentro do laboratório, que ficam posicionadas longe da porta, a uma distância de 1,25m da parede. Há 2 freezers e 1 geladeira, além de 1 estufa de CO<sub>2</sub> e 2 centrífugas com frascos lacrados de segurança. A distribuição dos equipamentos pelo laboratório fica pelo perímetro do laboratório, deixando a bancada de apoio para o trabalho livre, no centro da sala, a aproximadamente 1,15m de distância dos equipamentos.

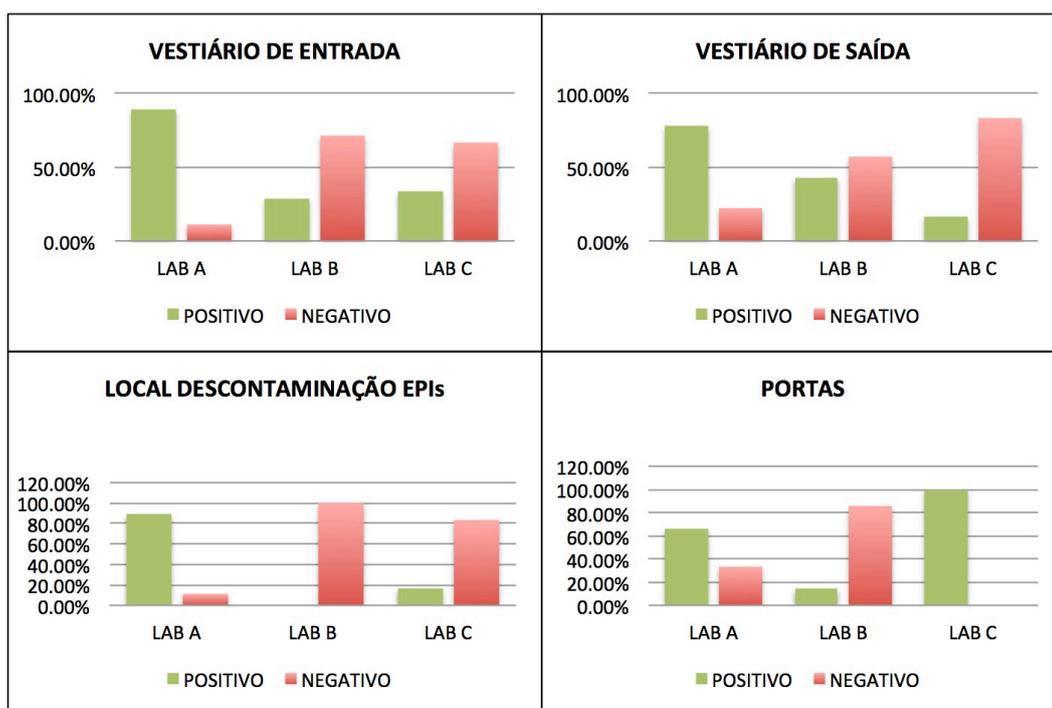
No entanto, apesar da similaridade, a opinião dos usuários nos três laboratórios variou bastante, tendo o laboratório A tido uma avaliação positiva em relação aos vestiários, o laboratório B uma avaliação negativa, com algum equilíbrio em relação ao vestiário de saída e o laboratório C uma avaliação predominantemente negativa, principalmente em relação ao vestiário de saída (Figura 14).

Figura 14 – Avaliação sobre os parâmetros vestiário de entrada, vestiário de saída, local de descontaminação de EPIs e portas nos laboratórios A, B e C

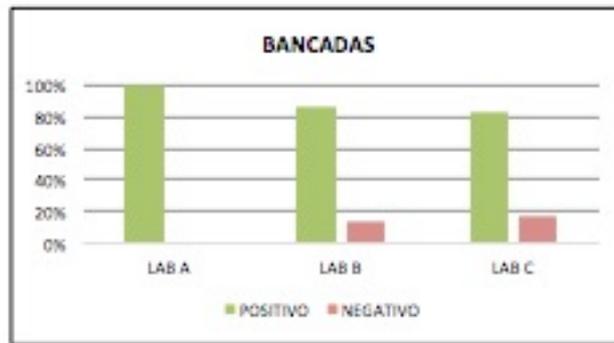
Figura 15: Avaliação sobre o parâmetro das bancadas nos laboratórios A, B e C

A avaliação das bancadas pelos usuários foi predominantemente positiva (Figura 15), sendo indicado como incômodo no laboratório C o acabamento (laminado melamínico) e no laboratório B foi indicada a cor preta como uma má escolha por poder camuflar a sujeira.

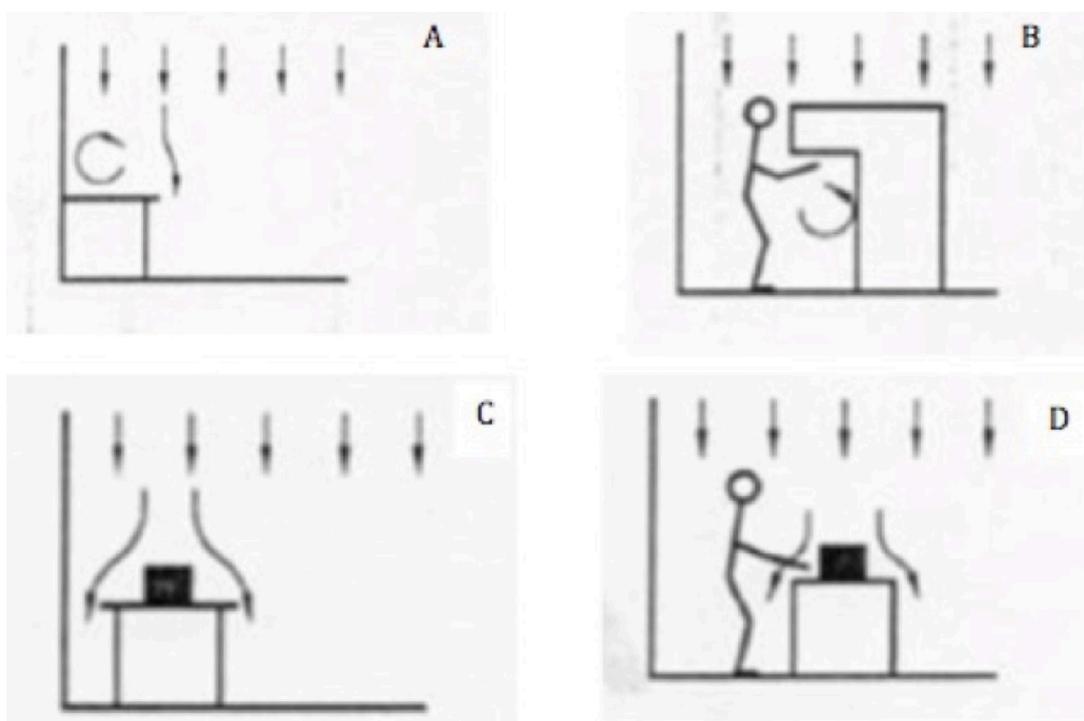
embaixo deve retornar, criando essa turbulência (situação semelhante a da figura 16 – B). Onde há turbulência de ar, é mais fácil haver deposição de partículas potencialmente contaminadas, já que partículas com agentes infecciosos podem estar em suspensão no ar (Pantoja, 2007). em locais de difícil acesso para limpeza.

Figura 16 – Indicação de posicionamento adequado e não adequado em relação ao fluxo de ar de acordo com a ABNT (ABNT, 2005)

As bancadas nos três laboratórios tem estrutura similar. Não são presas na parede, nem as que ficam no perímetro do laboratório - adequado, conforme indicado na ABNT (ABNT, 2005).

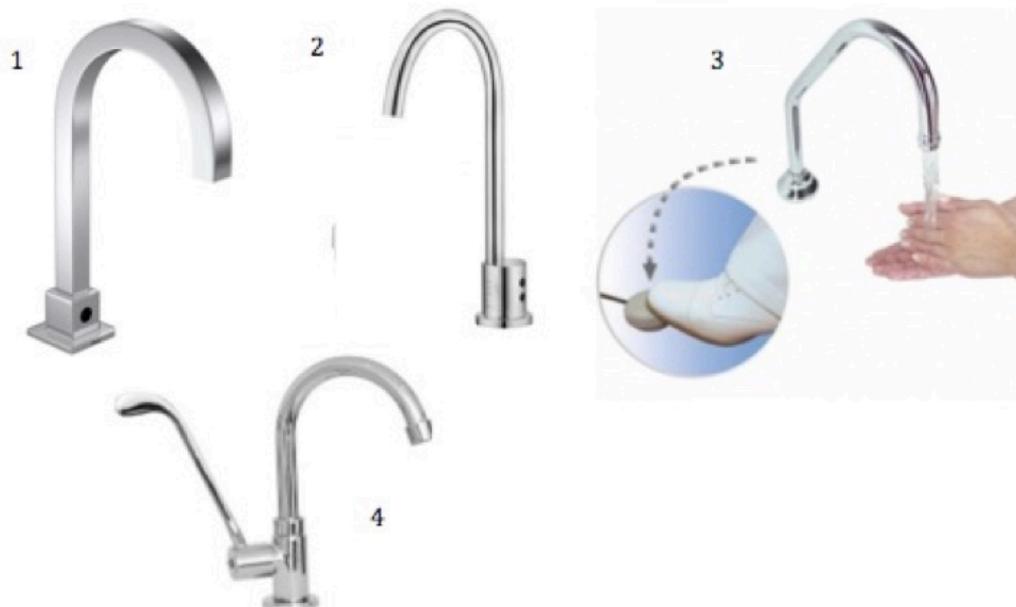
O acionamento da torneira com o cotovelo foi indicada pela maioria dos usuários como satisfatória, e a torneira com acionamento pelo pé foi muito citada como uma solução ideal (Figura 18).

Figura 18: tipos de torneiras utilizadas em laboratório. (1) torneira com sensor de presença; (2) torneira com sensor tipo on/off (aciona para ligar e aciona novamente para desligar) ; (3) torneira com acionamento pelo pé e (4) torneira com acionamento com o cotovelo

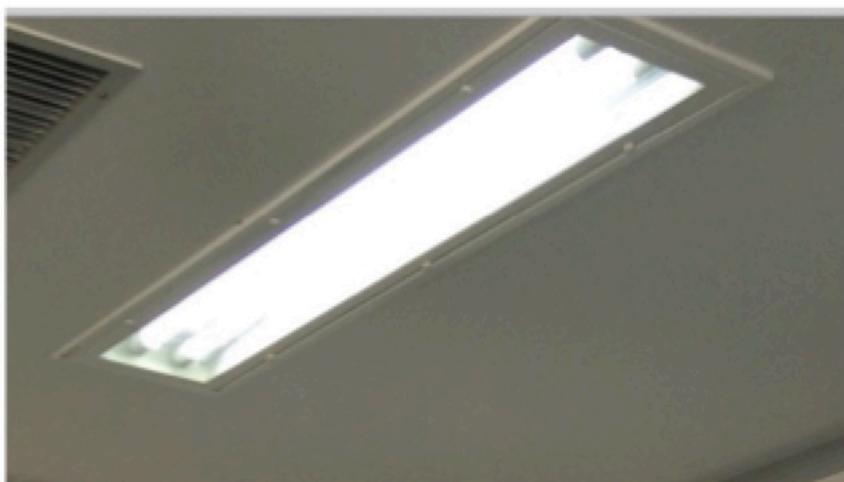
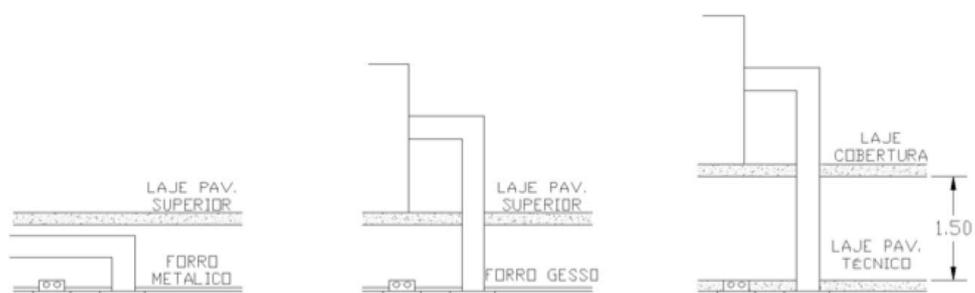
translúcido, lâmpadas tubulares (Figura 20). São todas embutidas, inclusive no laboratório C, que estão embutidas na laje (Figura 21).

Figura 20 – Indicação de característica visual similar entre as luminárias e corte dos diferentes tipos de teto nos laboratórios A, B e C

LAB A  
Luminária embutida no forro, com acesso para manutenção por dentro do Núcleo.

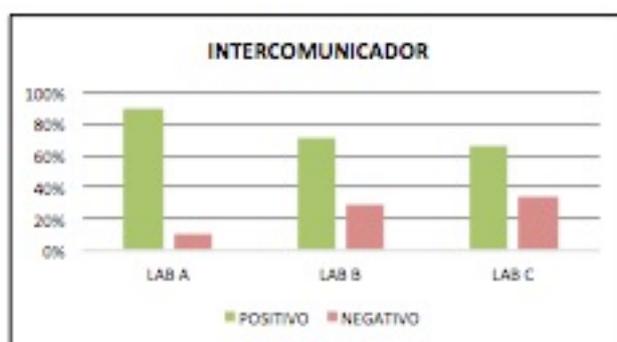
Figura 23: Avaliação sobre o parâmetro dos intercomunicadores nos laboratórios A, B e C

Os 3 laboratórios possuem um sistema de comunicação entre ambientes externo e interno, realizado através de um sistema de telefonia comum.

A opinião sobre o parâmetro divergiu nos 3 laboratórios (figura 23), avaliando em sua maioria como de existência importante, mas indicando que não foi pensado de acordo com os EPIs utilizados, ou não há lista de ramais, ou ainda poderiam estar instalados em outros locais do laboratório, que não somente no núcleo.

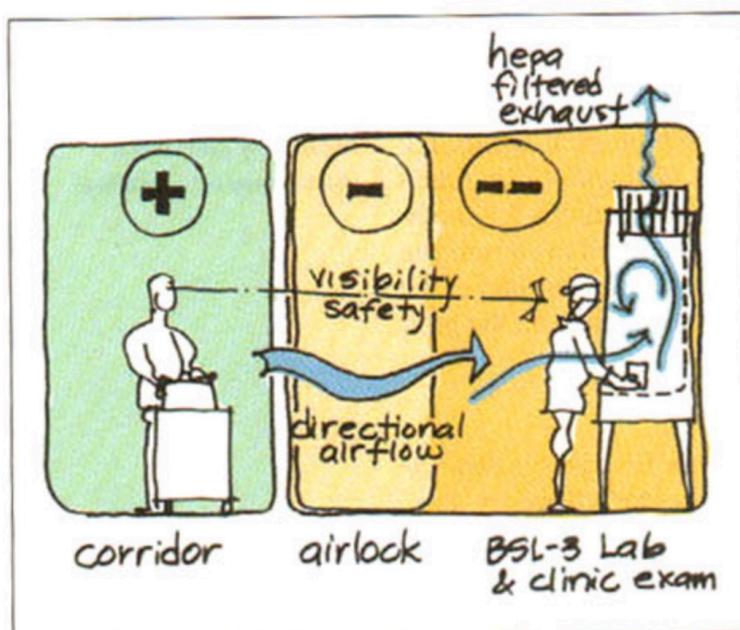
Figura 25 - esquema de fluxo de ar correlacionando o NB3 e seu entorno. O sinal de “mais” (+) indica que no corredor o ambiente deve ter uma pressão de ar positiva, ou seja, insuflar mais ar do que exaurir. Entre o laboratório e a área de fluxo de pessoas ou materiais, deve haver uma pressão negativa – porém sempre menos negativa do que dentro do laboratório (Philips, 2003).

Uma adequada distribuição dos equipamentos e das bancadas não é só para que os eles estejam mais próximo do usuário por facilitar o procedimento. Existe um outro fator importante em relação a isso: proporcionar ao usuário uma menor circulação dentro do laboratório gera uma menor turbulência de ar. O laboratório precisa de ar insuflado (climatizado) e ar exaurido (100% exaustão), além de manter o fluxo de ar unidirecional (Figura 25) e em pressão negativa (CDC, 2009). O ar sempre deve sair por um duto de exaustão – poro de saída de ar controlado, onde o ar é filtrado num sistema *bag-in-bag-out* (Figura 26).

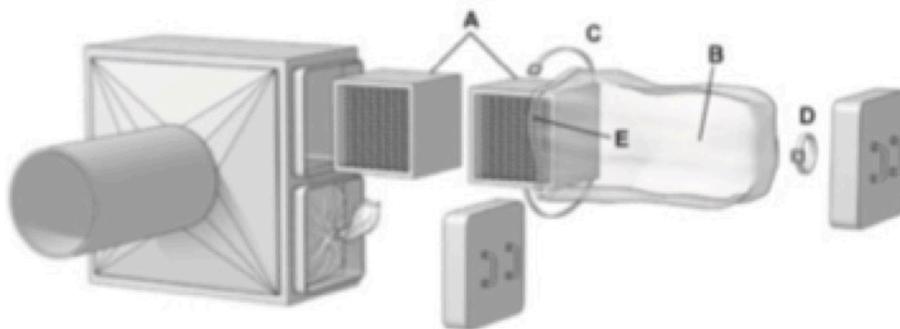
Figura 26 - sistema *bag-in-bag-out* para filtragem absoluta do sistema de tratamento de ar, acoplado nos exaustores. O sistema permite que o filtro contaminado seja removido sem expor o trabalhador.

Legenda: (A) filtro (B) bag (C) alça de segurança (D) cintas

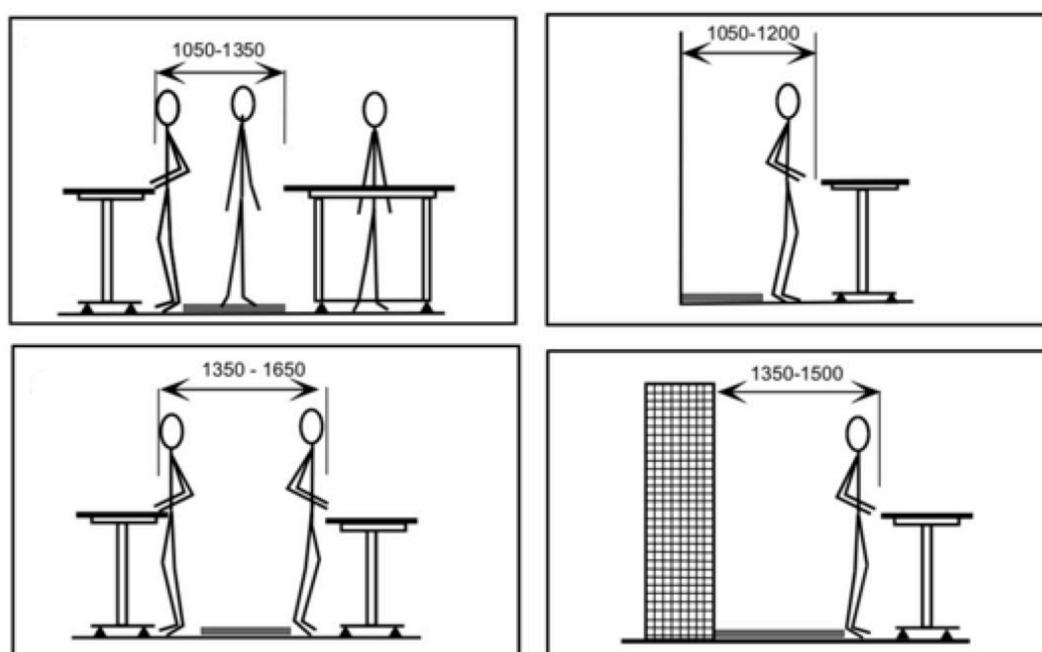
Para determinação de distância entre equipamentos, bancadas e parede, o CDC publicou em seu manual (CDC, 2012) uma sugestão de 1,50m como a distância ideal entre usuário e barreira (equipamento, parede ou bancada). Considerando que o usuário trabalhando em pé ocupa cerca de 40cm (Neufert, 1997), a distância total deveria ser em torno de 1,90m. O próprio Neufert, em sua literatura publicada, sugere que a distância entre bancadas deverá ser 1,50m. Uma outra referência para este este parâmetro é o da CLEAPSS (CLEAPSS, 2009), que fez constar em seu manual para laboratórios universitários na Inglaterra indicações de medidas diferentes, conforme situação (Figura 28).

Figura 28 - Distâncias recomendadas entre área de trabalho e entornos (Fonte: CLEAPSS, 2009).

DISTÂNCIAS ENTRE ÁREAS DE TRABALHO						
	REFERÊNCIAS (metro)			LAB A	LAB B	LAB C
	CDC	CLEAPSS	NEUFERT	(metro)		
entre bancadas - usuário de um lado	1,90	1,35	-	-	-	1,65
entre bancadas - usuário dos 2 lados	-	1,65	1,50	1,10	1,50	1,15
entre bancada/equip. e parede	1,90	1,20	-	-	2,15	1,25
entre bancada e armário/ equipamento	1,90	1,50	-	1,20	1,45	1,20

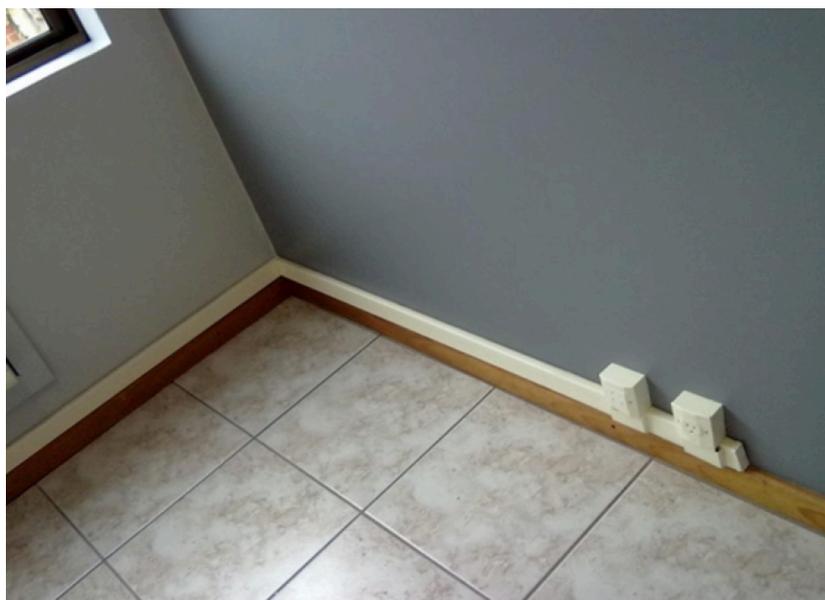
canaletas em cima das bancadas para levar tomadas ao longo das bancadas que não ficam no perímetro do laboratório.

Figura 32 - Exemplo de canaleta de elétrica na parede
